EXPEDIENTE: INVEACDMX/OV/DU/804/2019

VISTOS para resolver los autos del procedimiento de verificación seguido al inmueble ubicado en calle Benjamín Hill, número 261 (doscientos sesenta y uno), colonia Hipódromo, Alcaldía Cuauhtémoc, Código Postal 06100 (seis mil cien), en la Ciudad de México, remitido mediante oficio INVEACDMX/DVMAC/5682/2019, signado por el Subdirector de Orden y Verificación de las Materias del Ámbito Central de este Instituto, atento a los siguientes:-----

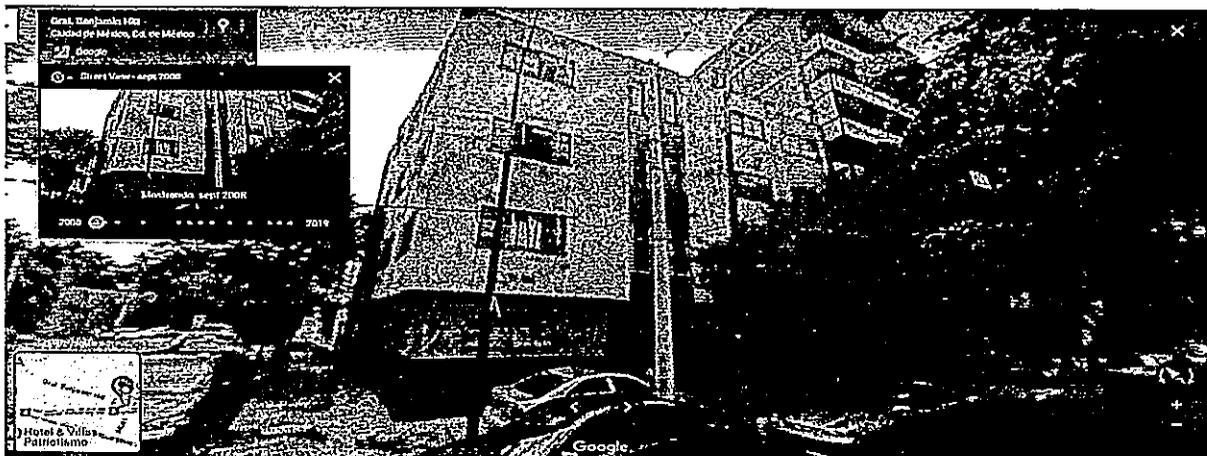
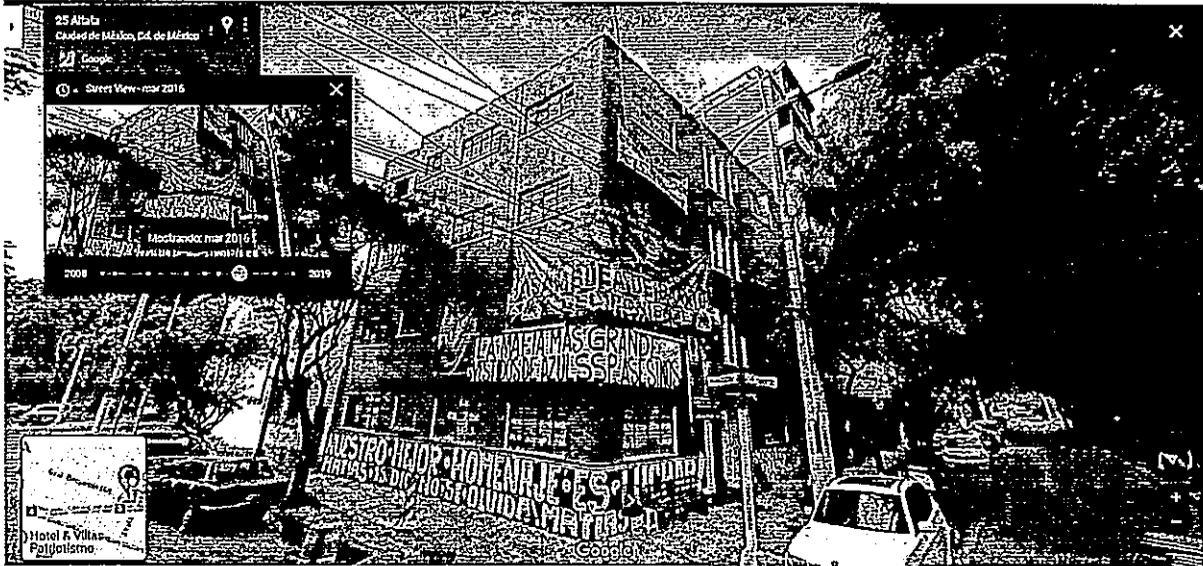
Lo anterior se robustece con las imágenes obtenidas de la herramienta electrónica denominada "Google Maps" cuya dirección electrónica es, <https://www.google.com/maps/@19.4062591,-99.1730327,3a,75y,202.94h,97.74t/data=!3m7!1e1!3m5!1s!OfO7spfx8TmGs166JJ-5q!2e0!5s20170601T000000!7i13312!8i6656>, la cual al ingresar a las imágenes digitales almacenadas en la citada plataforma, respecto del domicilio ubicado en calle Benjamín Hill, número 261 (doscientos sesenta y uno), colonia Hipódromo, Alcaldía Cuauhtémoc, en la Ciudad de México, se advierte que las mismas se encuentran ordenadas cronológicamente a través de la línea del tiempo denominada "Street View" de la que esta Autoridad hará uso, por lo que de las imágenes obtenidas en dicha consulta se aprecia que en el periodo comprendido entre septiembre de dos mil ocho a marzo de dos mil dieciséis, se encontraba un cuerpo constructivo con las siguientes características: inmueble localizado en la esquina que forman las calles de Benjamín Hill y Altata, constituido por cuatro niveles (planta baja más tres niveles), con acceso peatonal por la calle de Benjamín Hill, como puede visualizarse en las siguientes imágenes:

De lo antes expuesto, resulta evidente que la edificación que se encontraba en el inmueble visitado fue demolida, por lo que se trata de una obra nueva en proceso, tal y como lo hizo constar la persona especializada en funciones de verificación en el acta de visita materia del presente procedimiento, contrario a lo señalado por el ciudadano [redacted] apoderado legal de la persona moral denominada [redacted] identificado con el número [redacted] propietaria del inmueble materia del presente procedimiento.

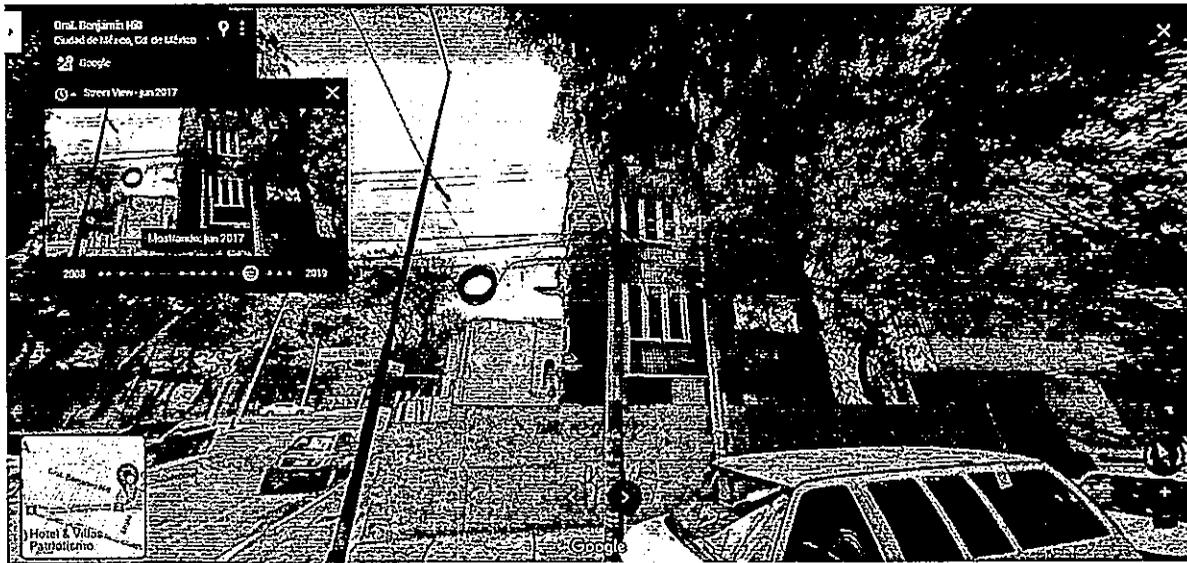
Ahora bien, de las imágenes obtenidas de la misma línea de tiempo del sistema electrónico denominado "Google Maps", se advierte que en el mes de junio de dos mil diecisiete, la edificación ubicada en el inmueble visitado ya había sido demolida parcialmente, observándose además tapial de madera sobre las calles de Benjamín Hill y Altata, como se muestra en la imagen siguiente: -----

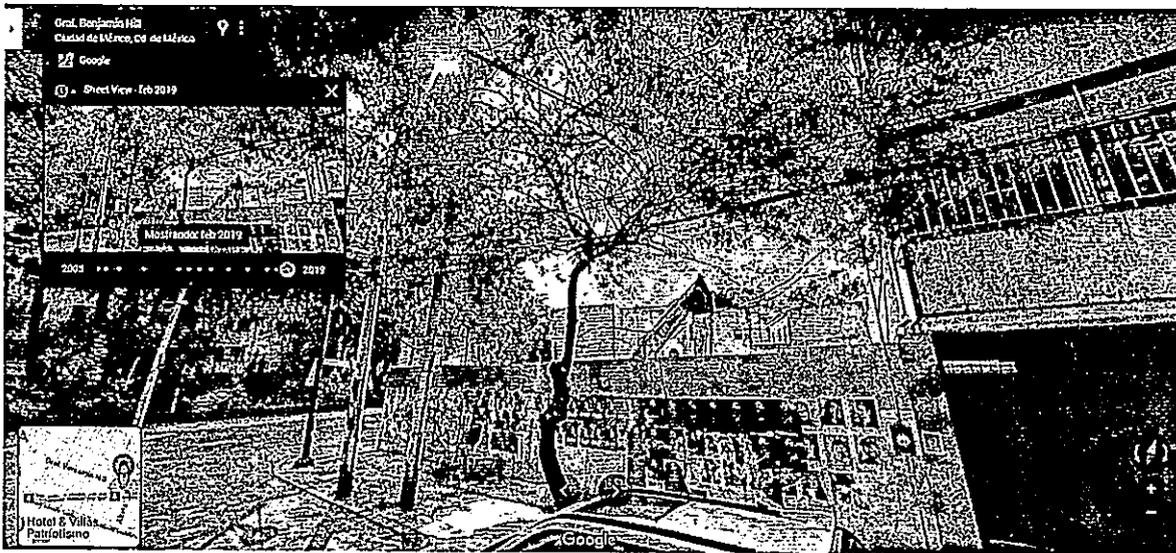
Por último, en el mes de febrero del año dos mil diecinueve (última actualización temporal de la línea "Street View" para el inmueble de interés), se advierte al exterior del inmueble de merito un trabajador de la construcción y al interior del mismo maquinaria para excavación, como se muestra en las imágenes siguientes.
